# Haizearen altzairuzko orrazia

*Etxebeste Aduriz, Egoitz*

Elhuyar Zientziaren Komunikazioa

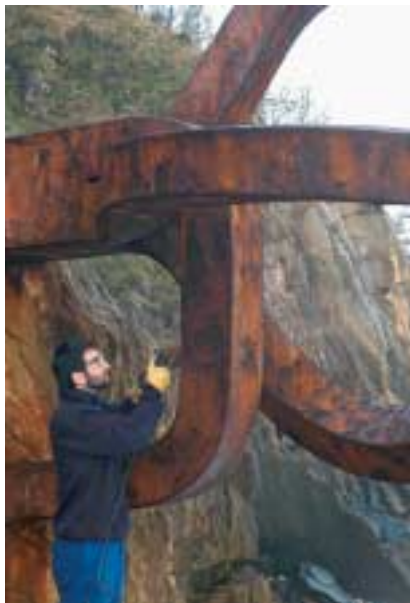
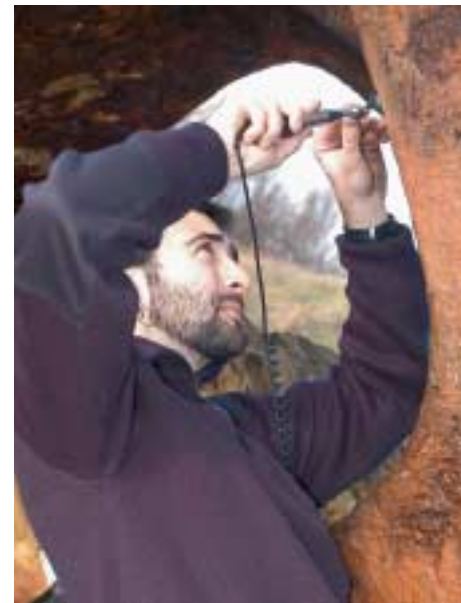
Oxido-geruza kendu eta gainazala ongi prestatu ondoren, mikroegituraren erreplika bat atera zuten.

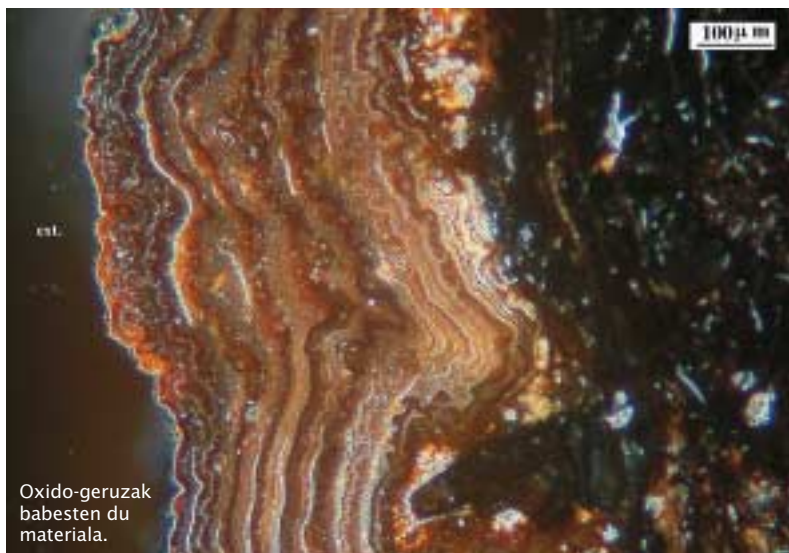
Oxido-geruzak babesten du materiala.

Itsasoko uraren eta kresalaren kloruroa da altzairuari kalte gehien egin liezaiokeena; baina oxido-geruza aztertuta ikusi dute kloruroa kanpoaldean ugarria bada ere barrura ez dela ia sartzen, eta, beraz, materialari ez diola eragiten. Hain zuzen ere, oxido-geruza horrek babesten du materiala.
