# SUPERPHENIX: MILIOI ASKO PIKOTARA? BAI ZERA!

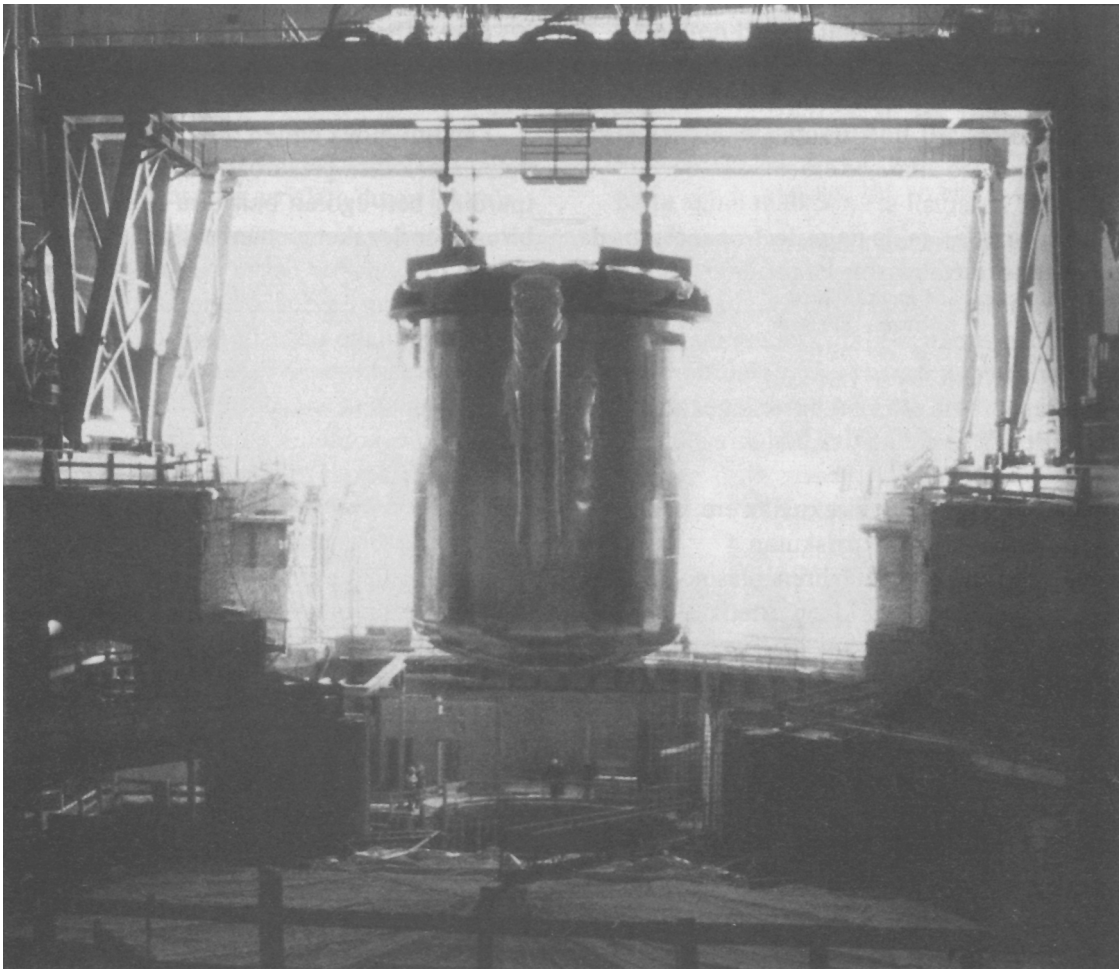
*Gordailu zilindriko honetan gertatu zen ihesa*

Ihesa ez zen errektorearen gunean gertatu; ondoko gordailu zilindrikoan baizik. Sodio-ihesa ordukoa 40 litrokoa zen. Gordailu zilindrikoa 13 m altu da, 9,5 m-ko diametroa du eta guneko erregaiaren gordailu gisa erabiltzen da. Erregaiaren karga eta deskarga 14 hilabetero egin

Zilindro honen barnean, zaldiko-maldikoaren itxura duen gailu batean erregaia kokatzen da. Zilindroak 700 tona sodio ditu barnean eta altzairuzko estalki bikoitza du. Bi estalkien arteko distantzia hamar zentimetrokoa da gutxi gorabehera eta tarte horretan nitrogenoa dago.

Sodio-kantitatearen neurketa egin zenean, 15-20 m<sup>3</sup> falta zirela igarri zioten. Sodio hau lehen aipatutako tartean, hain zuzen ere, aurkitu zen. Azterketa sakonagoak egin ondoren, ihesa hilabetez zehar gertatu zela finkatu zen. Pitzaduraren kokaguneak bestalde, asko zailtzen zuen konponketa posiblerako irispidea. Endoskopia ere egin zen, baina ez zen akatsa konpontzerik lortu.

Egia da sodioa zilindrotik ez zela irten. Beraz, zentralaren funtzionamendu normalak ez zuten aldaketarik jasan. Baina, zilindroaren bi hormak material berdinekoak ziren; karbono-altzairuzkoak hain zuzen ere, eta hormetako batek fabrikazio-akatsak baldin baditu, besteak, material berdinekoa izanik, berdin-berdin eduki ditzake. Kasu horretan sodioa zilindrotik kanpora isuriko litzateke eta ura nahiz airea ukituta sarraskia segurtaturik legoke. Gunea altzairu herdoilgaitzez inguratuta baldin badago, zilindro akastuna gunearen altzairu berdinez eginga balego hobe litzatekeela konturatu dira espezialistak.

Aurkitutako 46 cm-ko pitzadurari buruz emandako argibidea, hauxe izan da: *hasierako mikropitzadurak, erabiliarekin handitu egin dira.*
