# Haizearen altzairuzko orrazia

*Etxebeste Aduriz, Egoitz*

Elhuyar Zientziaren Komunikazioa

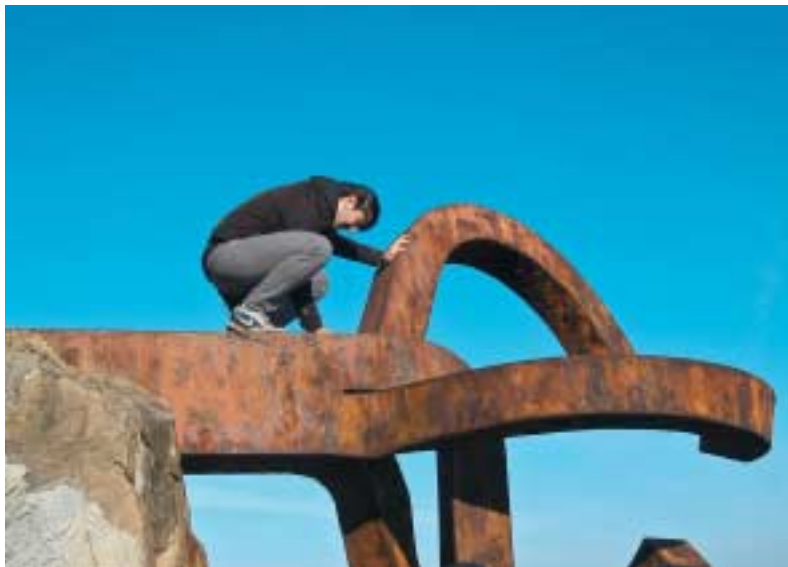
Oxido-geruza kendu eta gainazala ongi prestatu ondoren, mikroegituraren erreplika bat atera zuten.

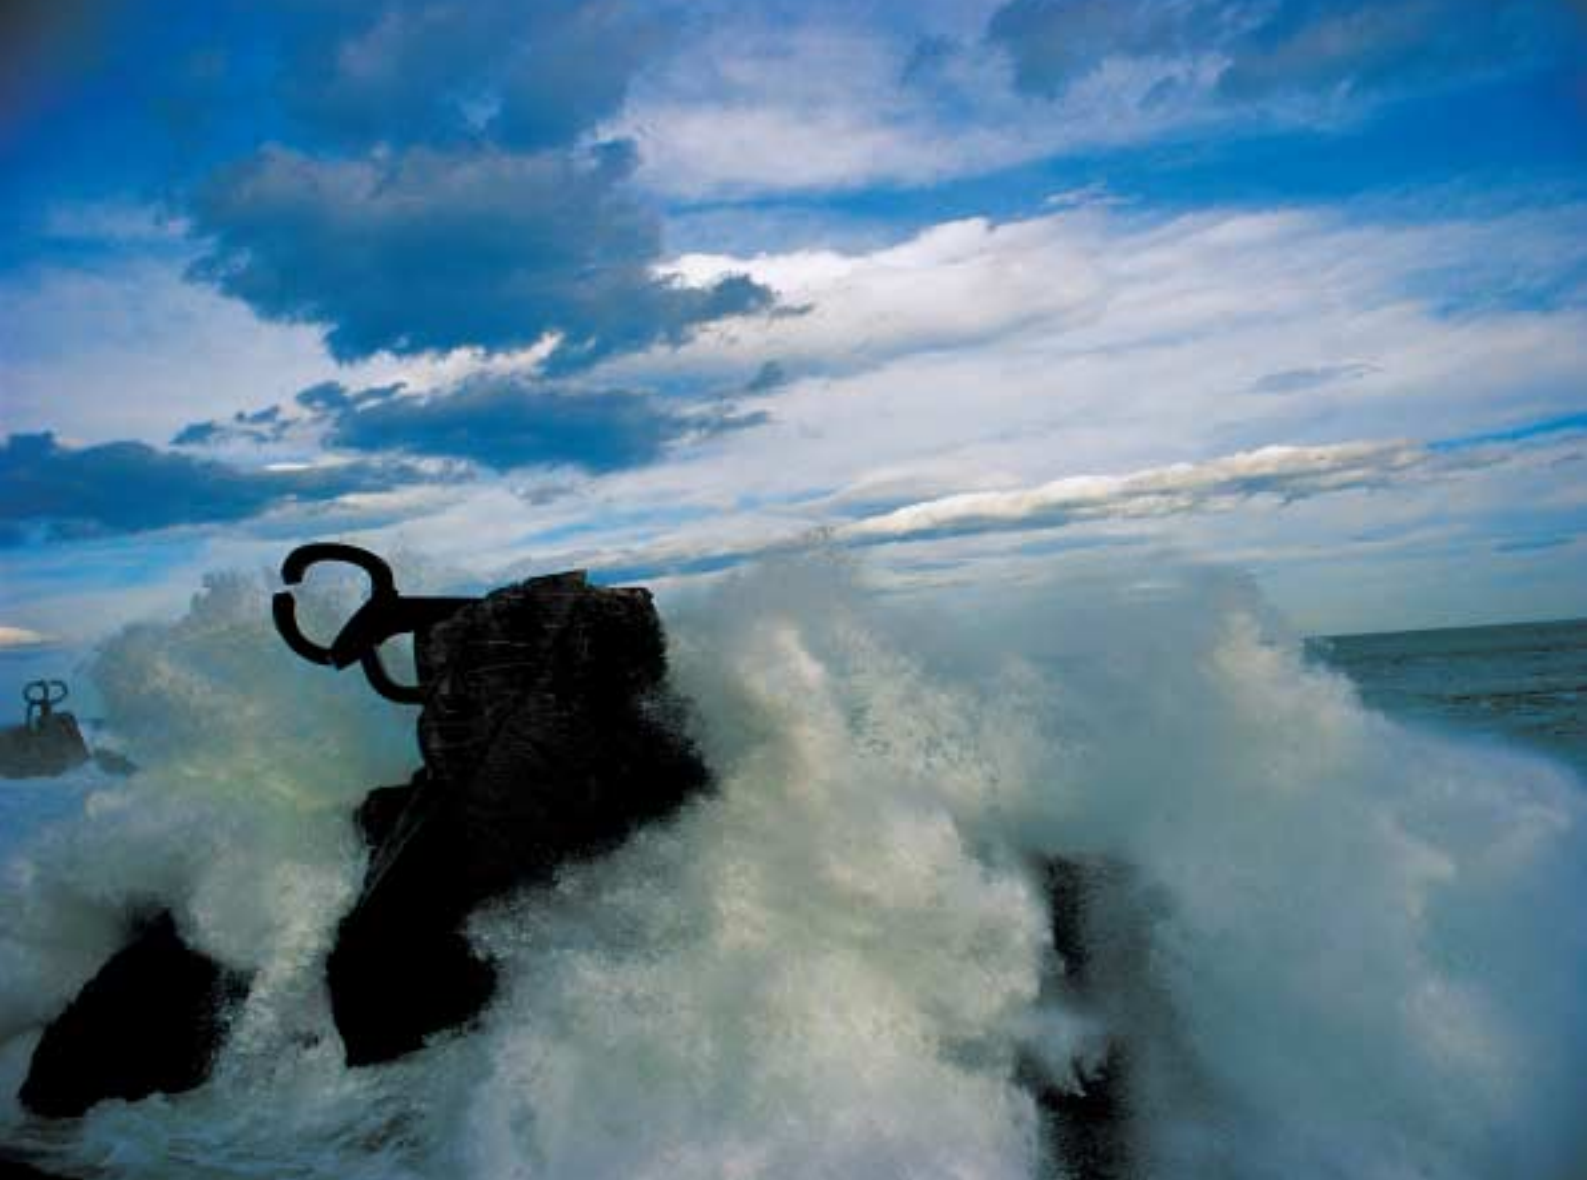
Itsasoko uraren eta kresalaren kloruroa da altzairuari kalte gehien egin liezaiokeena; baina oxido-geruza aztertuta ikusi dute kloruroa kanpoaldean ugarria bada ere barrura ez dela ia sartzen, eta, beraz, materialari ez diola eragiten. Hain zuzen ere, oxido-geruza horrek babesten du materiala.

Patrizio Etxeberriak prestatutako aleazioak fosforo asko, kobrea, nikela eta kromoa ditu, eta, horri esker, oxido jarraitua eta oso trinkoa sortzen da. Burdinaren oxidoak, esaterako, material guztia ongi estaltzen du, baina porotsua eta hauskorra da, eta pitzaduretatik sartzen den korrosioak azkar egiten du aurrera. Reco altzairuan, berriz, “oxido-geruza ez da guztiz ira-

gazgaitza, baina zeharkatzeko oso zaila da” dio Irisarrik, “eta, horregatik, korrosioa gero eta motelagoa izango dela uste dugu”.
