# Hareharriaren edertasun ahula

*Irati Kortabitarte Egiguren*

Elhuyar Zientziaren Komunikazioa

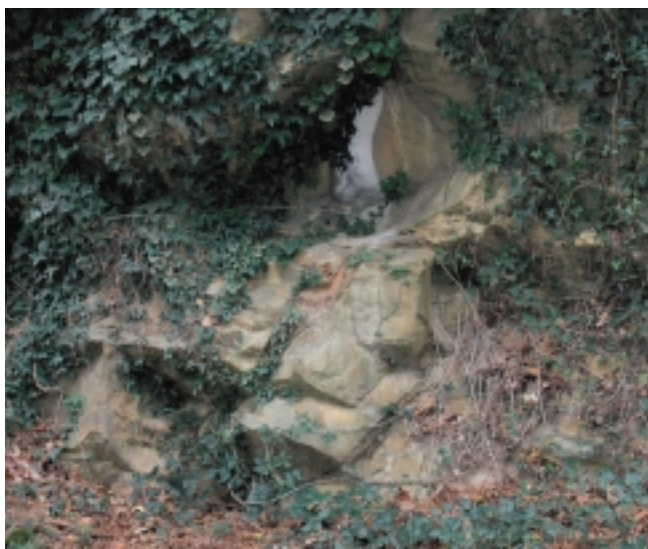
Elorrion dagoen garai bateko harrobia.

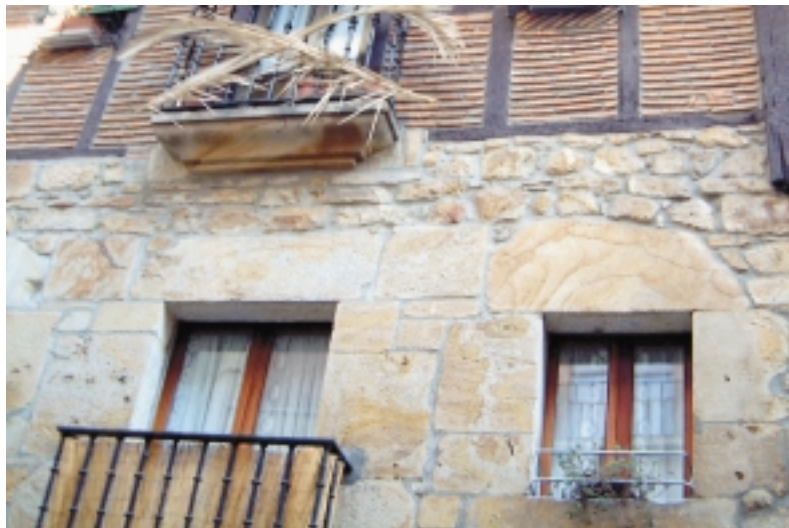
Hareharriz eta adreiluz egindako eraikina.

Garai batean hareharria harlanduak egiteko erabiltzen bazen ere, gaur egun, oro har, estalki gisa erabiltzen da. Eraikinak adreiluz eta hormigoiz egiten dituzte, eta, ondoren, kanpoaldeak hareharriz estaltzen dituzte.

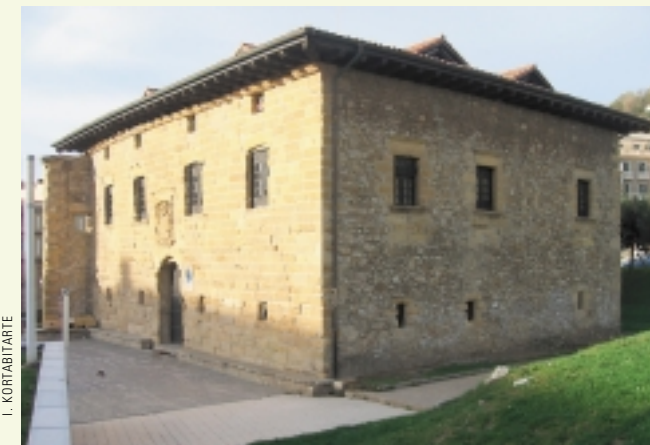
Donostiako Gros auzoko Okendoko almirantearen jauregia.

Proiekturik garrantzitsuenetakoa, beharbada, Donostiako Gros auzoko Okendoko almirantearen jauregia berritzea izan zen. Gaur egun liburutegi gisa erabiltzen da Errenazimendu garaiko jauregi hori. Igeldoko hareharriz egindako luxuzko fatxada nagusi bat du, eta gainerako hiru fatxadak arruntagoak dira.

Fatxada nagusiak hezetasun-arazo larriak zituen, bereziki behealdean. Izan ere, lurzorua hezetasuna poroetan barrena sartzen eta metatzen joan da pixkanaka. Harria ere higatzen joan da. Atzamarra pasatu eta hareharria askatzen zen. Eta hori guztia, nola edo hala, gelditu beharra zegoen.

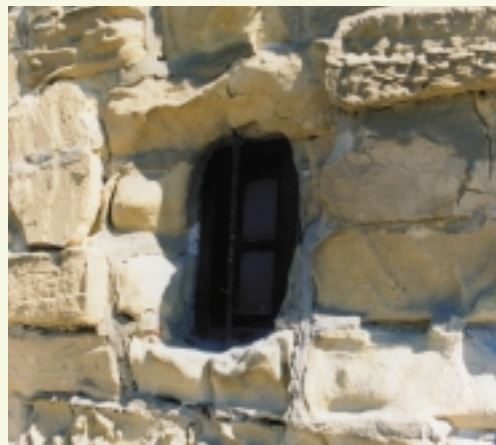
Fatxada nagusiko harlanduak oso higatuak zeuden.

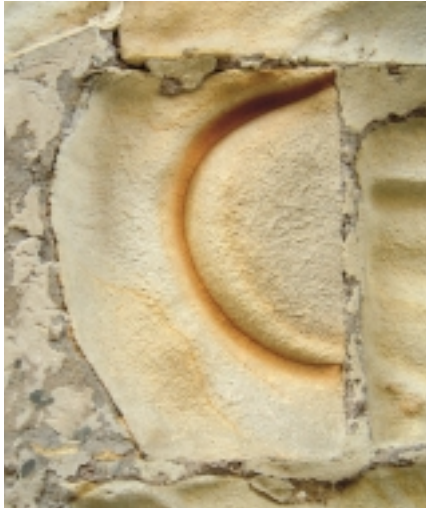
Burdin oxidoa zirrikietan sartzen denean, irudi ederrak egiten ditu.

zirrikietan. Burdin oxido horiek, maiz, arroka deformatzen denean, jatorrizko mineralaren geruzetan barrena sartzen dira, eta hainbat irudi edo apaingari egiten dituzte. Eta hareharriak aparteko edertasuna lortzen du.
