# Enobietako erreka leheneratzeko bidea irekiz

Miren Atristain Vega  
EHUko ikertzaile doktoregaia

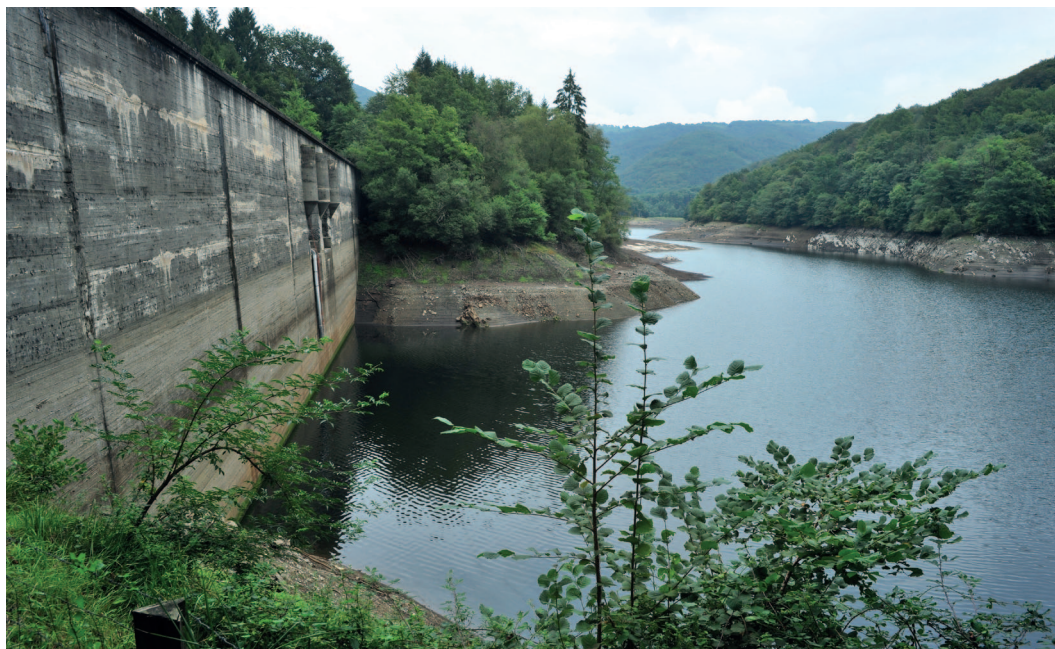
1. irudia. Artikutzako haranean 50eko hamarkadan eraiki zen Enobietako urtegia, Donostiako hirigunea urez hornitzeko erabili zena. ARG: Arturo Eloseggi Irurtia.

Uraren kalitate ona bermatuta bazegoen ere, ez zegoen erreken emaria erregulatzeko modurik, eta, agorraldi luzeko garaietan, Donostiak hornidura-arazoak izaten zituen. Haiek konpontzeko, 1947an Enobietako urtegia diseinatu zuten: 40,4 metroko garaierako presa, 2,7 hm<sup>3</sup> biltegitratzeko ahalmena izango zuena. Hala ere, presa eraikitzen hasi eta berehala, ohartu ziren ezker-magalean urtegiaren egonkortasuna kolokan jartzen zuten marmol karstifikatuak zeudela. Arazoa konpontzeko hainbat saiakera egin zituzten arren, ez zuten arrakastarik izan, eta, beraz, hormaren ezker-muturra amaitu gabe geratu zen. Erabaki horrek eragin zitzakeen arriskuak ekiditeko, presaren zati bat eraitsi zuten, eta gainezka bidearen garaiera 5 metro jaitsi. Ondorioz, urtegiaren gehieneko edukiera 1,6 hm<sup>3</sup>-ra mugatu zen (1. irudia).

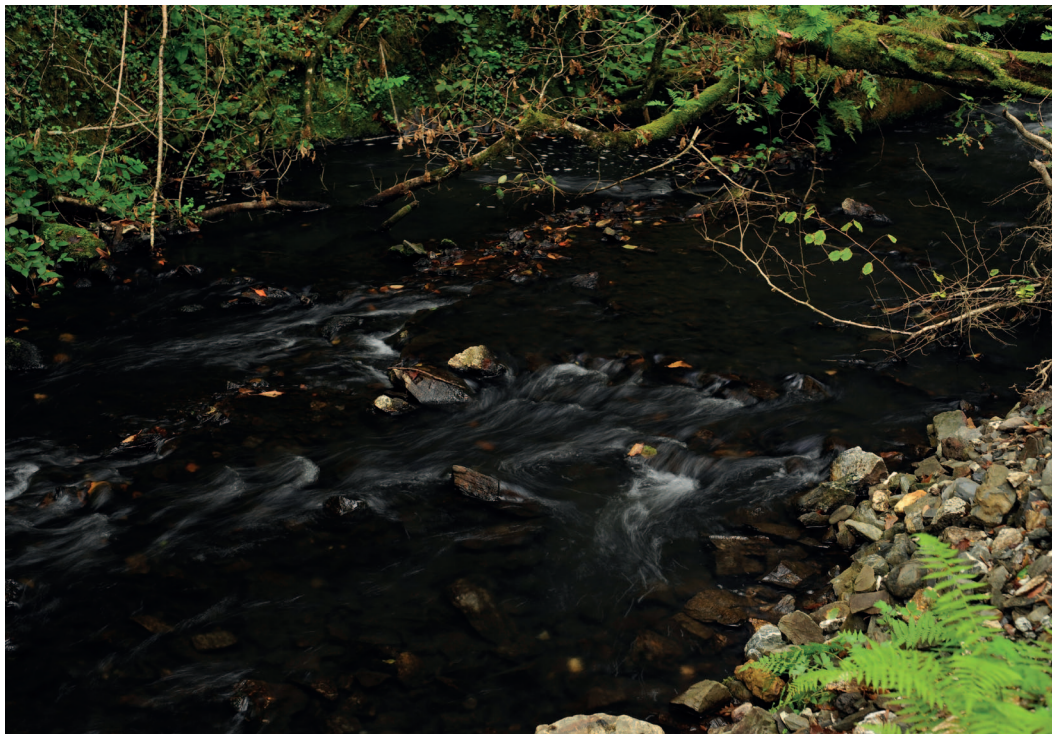
2. irudia. Manganesozko prezipitatu beltzak Enobietako urtegitik behera, Añarbe errekan. ARG.: Arturo Eloseggi Irurtia.

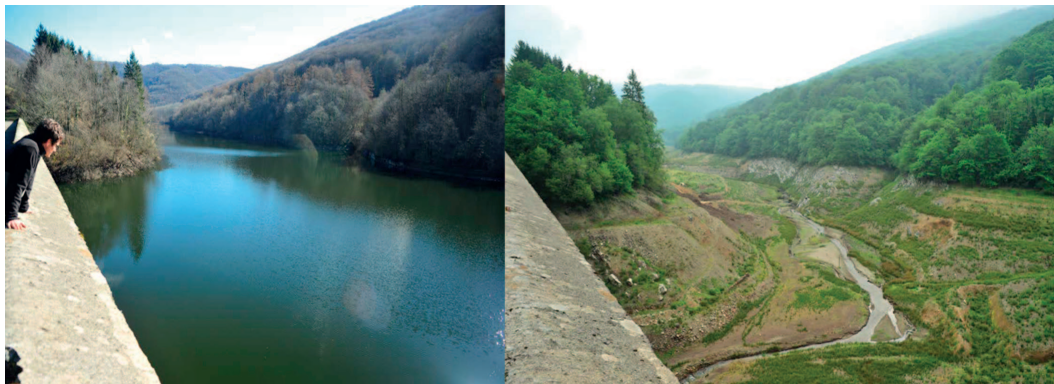
4. irudia. Ezkerrean, 2018an Enobietan urtegia beteta. Eskuinean aldiz, 2020an urtegia erabat hustuta, landarediaren kolonizazio azkarraren zantzuak erakutsiz. ARG: Arturo Elosegi Irurtia.

2020an, urtegiaren azaleratutako sedimentuetan hazten hasi zen landarediaren artean, haltzak, sahatsak, pagoak, zumalakarrak eta beste hainbat espezie ikus zitezkeen, eta ikerketaren amaierarako, urtegi izandakoa landarediaz guztiz estalita ageri zen. Beraz, urtegiaren azaleratutako sedimentuen kolonizazioa oso azkar gertatzen ari da (4. irudia).
