## Lurrak irentsi

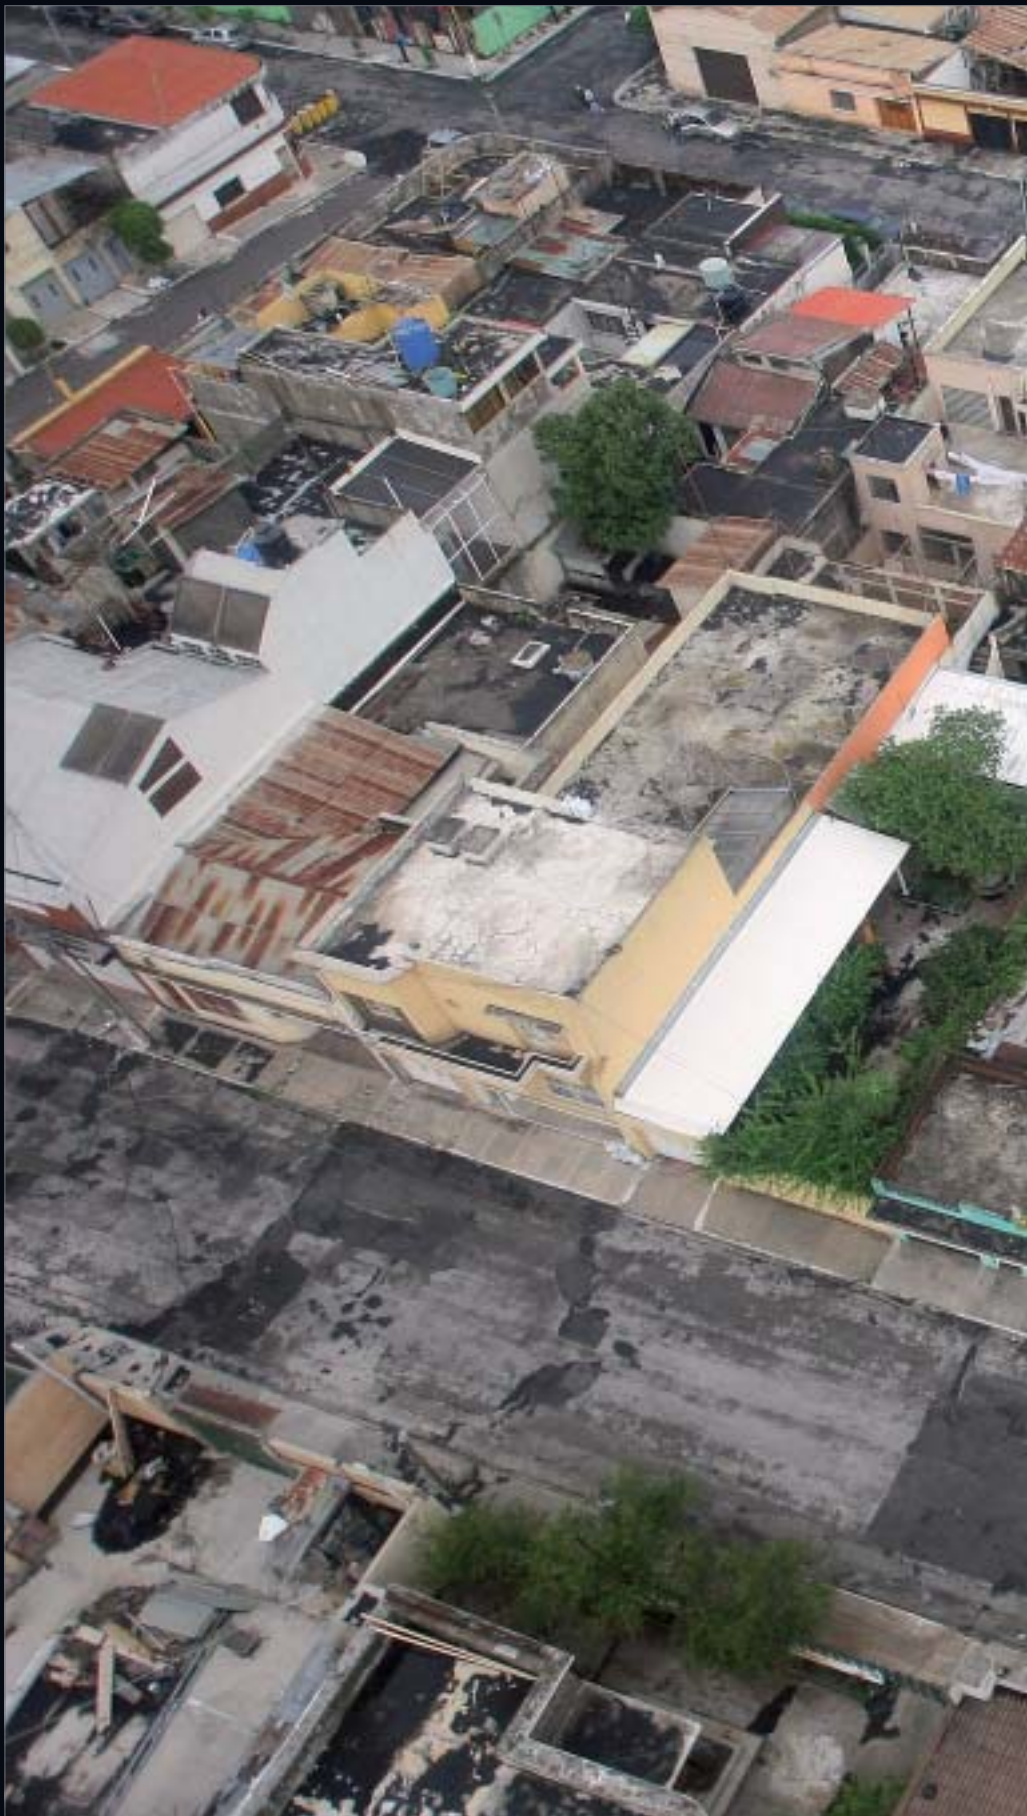
Agatha ekaitz tropikalaren erauntsien erdian, Guatemalako Hirian zulo hau ireki zen joan den maiatzaren 29ko gauean. 20 metroko diametroa eta 30 metroko sakonera dituen zuloak 3 pisuko arropa-fabrika bat irentsi zuen.

Dirudienez, ekaitzak ekarritako euriteek eragin zuzena izan dute, baina oraindik ez dago argi nola sortu den zuloa. Hondamendien Koordinakunde Nazionalako David Monterroso geofisikariak aurreratu duen gauza bakarra da ez dela faila bat, ez eta seismo baten ondorioa ere.

Harrigarria bada ere, 2007an antzeko zulo bat ireki zen metro gutxi batzuetara. Aritu batzuek diotenez, higadura karstikoa izan liteke arrazoia: lur azpiko korronteek zulatu egiten dute kareharria halakoetan, eta, ondorioz, posible da lur-eremu bat erraz eraistea. Baina errua lur azpiko hoditeriak dituen ihesei botatzen dienik ere bada.
